# **Informe: Visita Técnica 3 y 4 de Septiembre**

*Presentación del proyecto ISF COL y  
Capacitación para línea base. Unilbagué*

*Diagnostico y muestreo preliminar para selección  
de veredas a intervenir. Icononzo-Tolima.*

10 de Septiembre de 2010  
Convenio ISF COL -Unilbagué

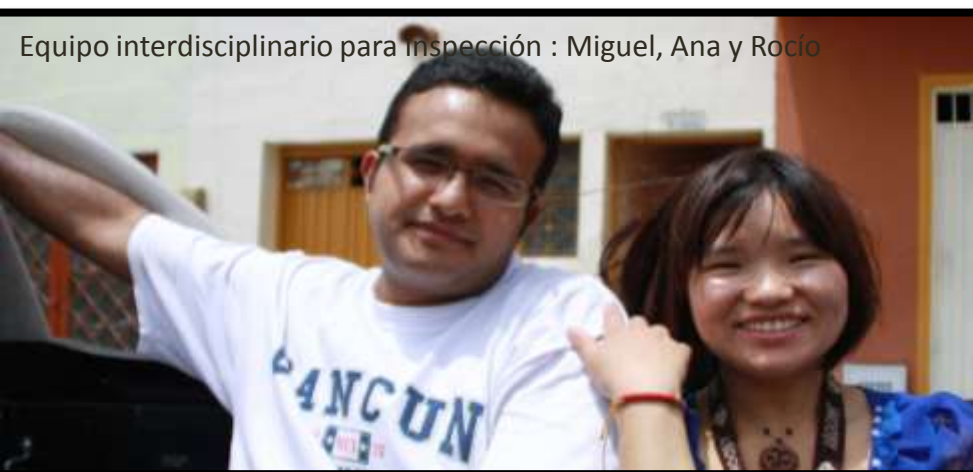
Equipo interdisciplinario para Inspección : Miguel, Ana y Rocío

Vías de acceso: carretera  
pavimentada, camino veredal y  
trocha.

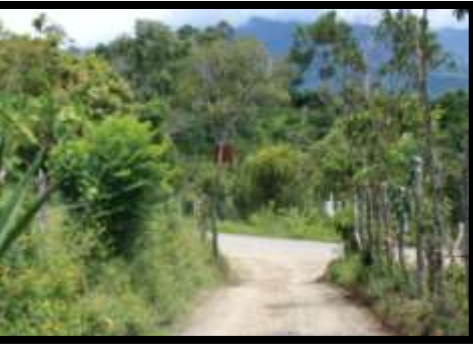
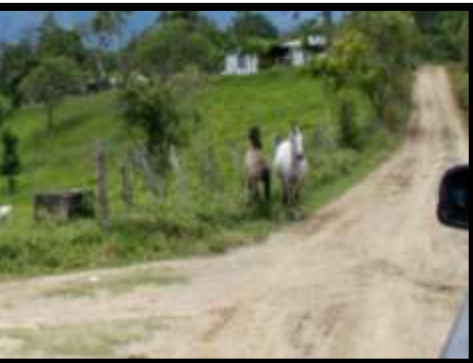
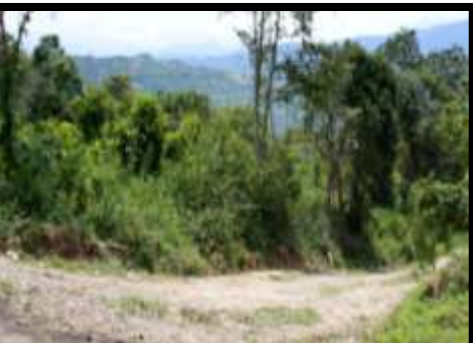
Para llegar a la vereda Buenos Aires existen dos rutas de acceso: una que va directamente hacia la vereda y otra que pasa por la vereda "La Fila".

- ✓ La primera ruta es demasiado pendiente, por tanto los vehículos no pueden utilizarla. Este recorrido solo es posible hacerlo según los lugareños en caballo.
- ✓ La segunda ruta es larga pues requiere dar una vuelta en donde se recorre parte de otras veredas (4 aproximadamente).

Esta última fue la recorrida y dadas las condiciones de mal estado de la misma fue imposible llegar a la vereda. Con buen tiempo en la vía existen lugares en donde el barro impide el paso de vehículos que no sean de doble tracción.

Dado el alto grado de dificultad para acceder a la vereda "Buenos Aires", la comisión encargada de la visita emite concepto negativo sobre la posibilidad de desarrollar un proyecto de ISF+Unibagué en la vereda mencionada.
