EL AGUA Y LA CONSTRUCCIÓN DE TERRITORIO, CIUDADANÍA, PARTICIPACIÓN Y SOCIEDAD: EL CASO DE LAS QUEBRADAS DE CHAPINERO

Definición del área de estudio

Proceso de diagnóstico, diseño e implementación

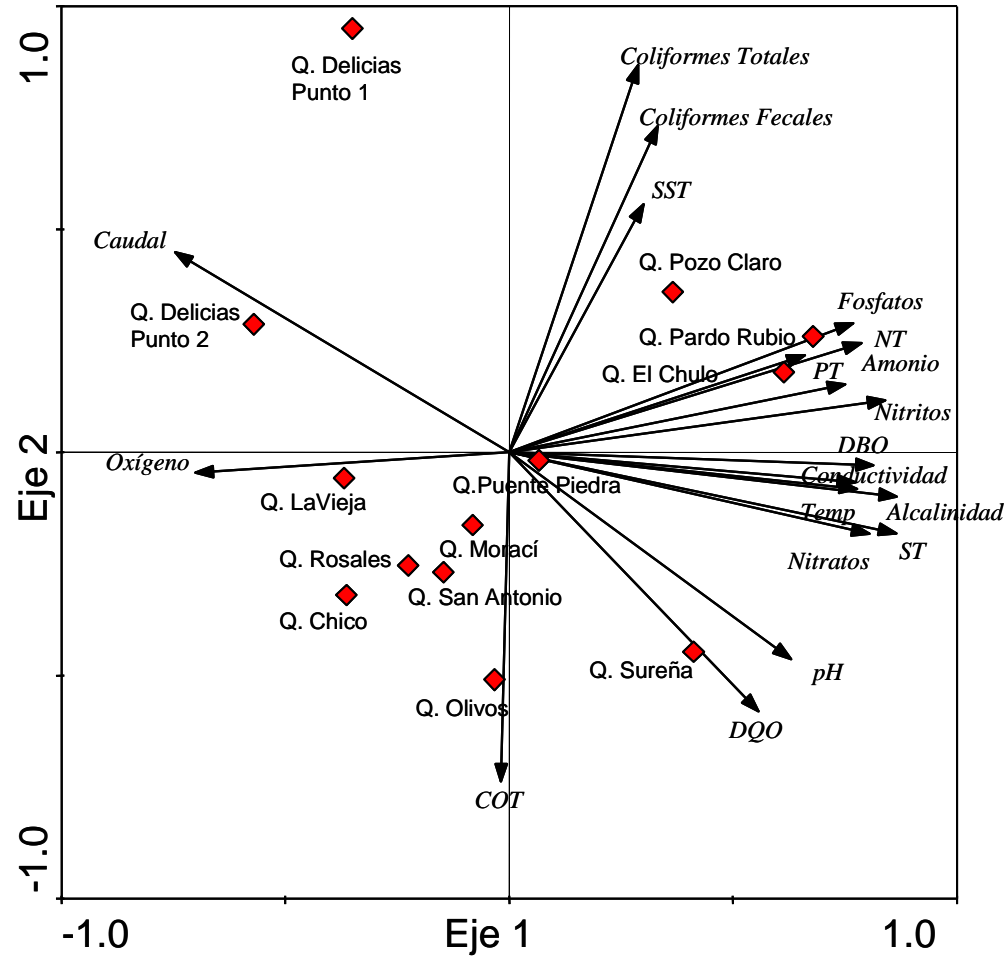
ACP de las variables físicas y químicas de las quebradas de la localidad de Chapinero

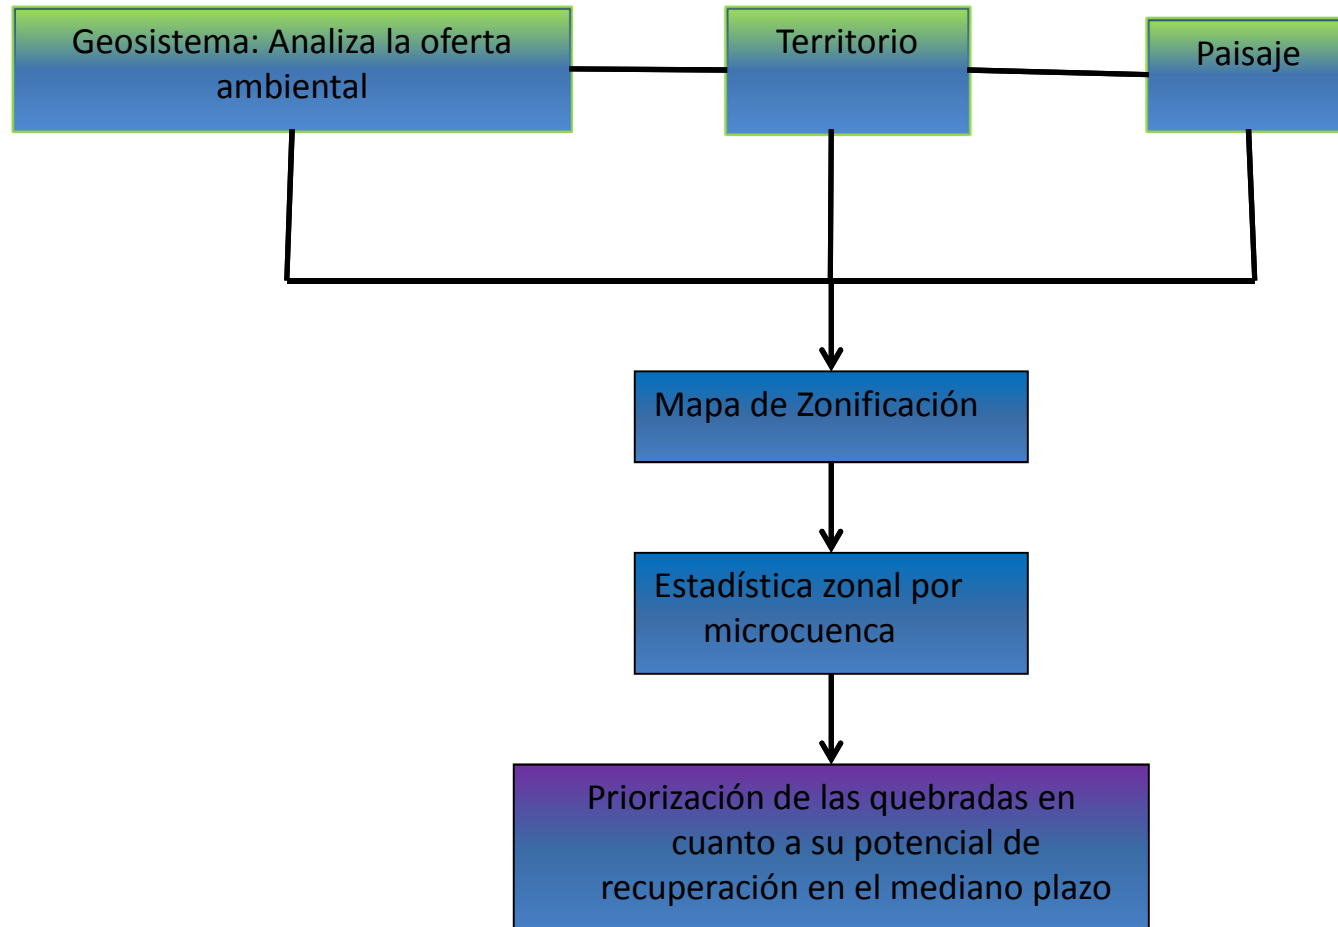
Aplicación del sistema GTP para la priorización de la quebrada a recuperar

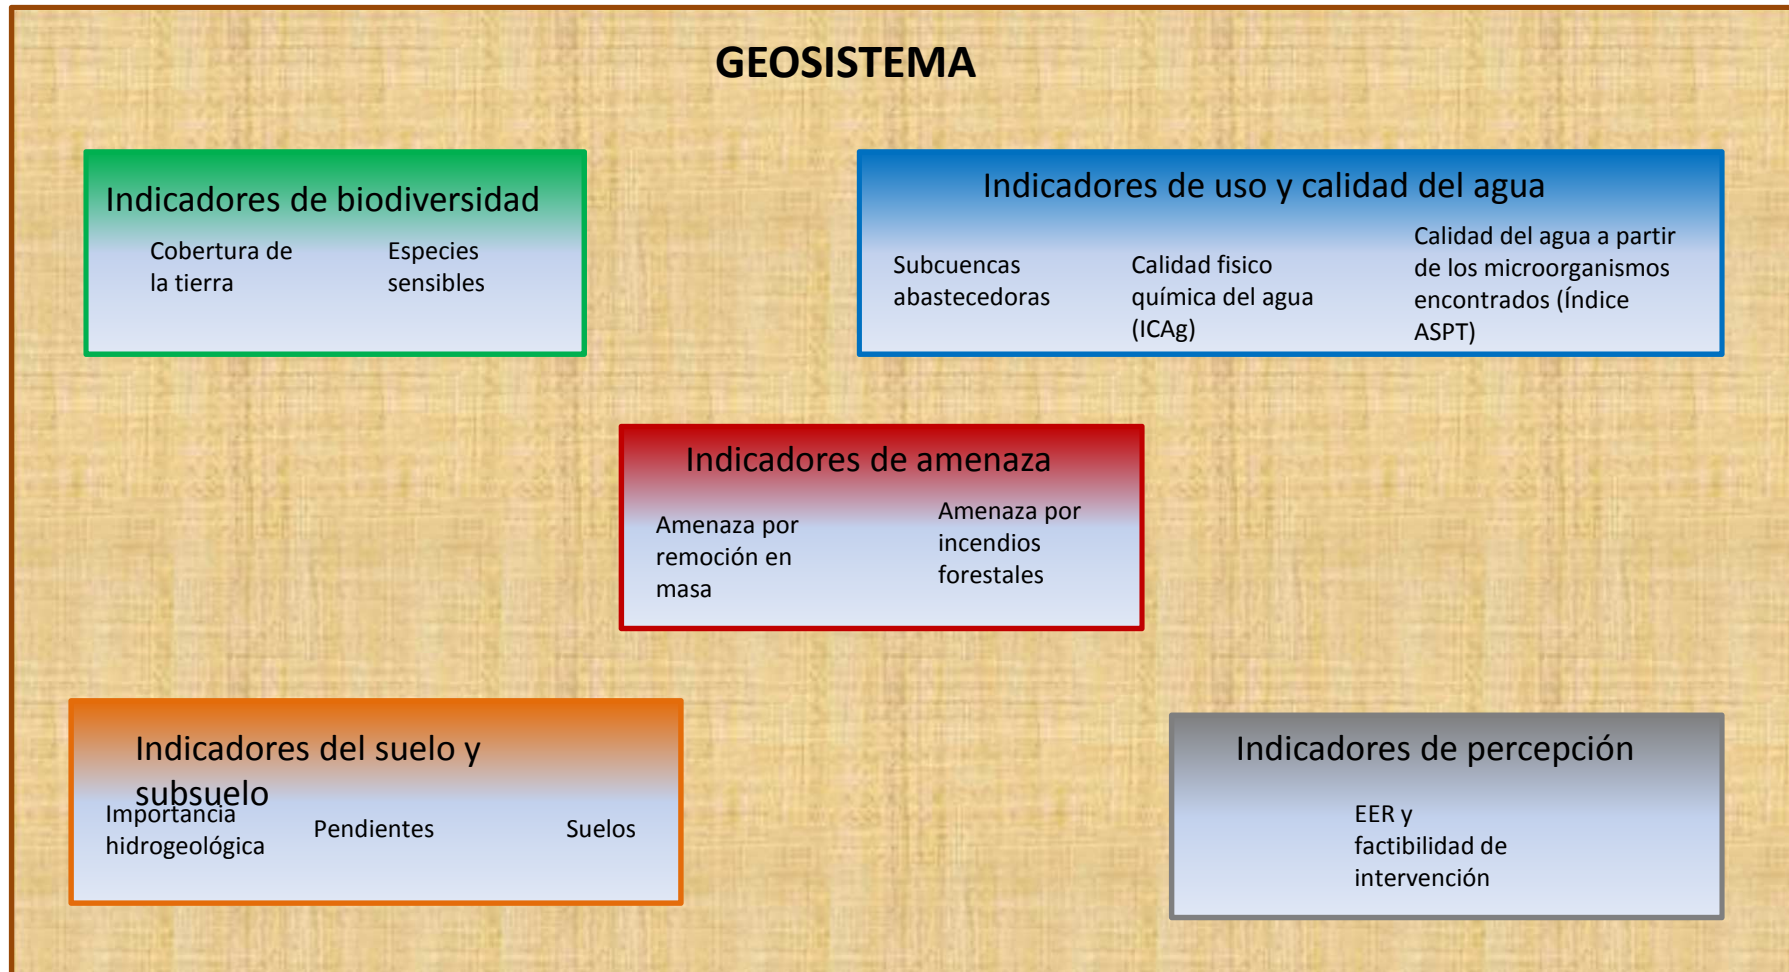
Variables (indicadores) utilizados para el análisis del componente del geosistema (G)

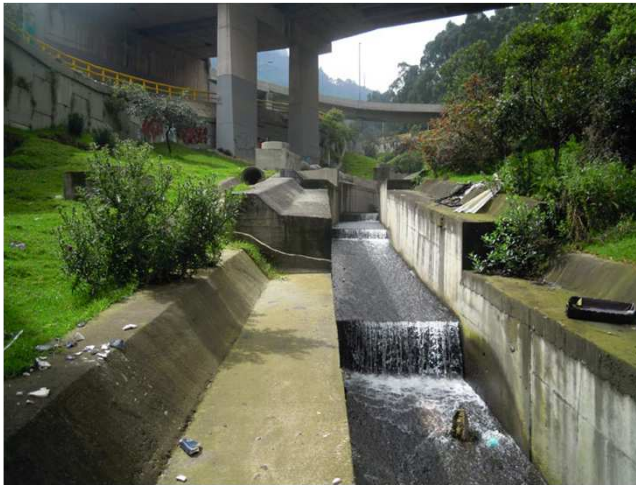
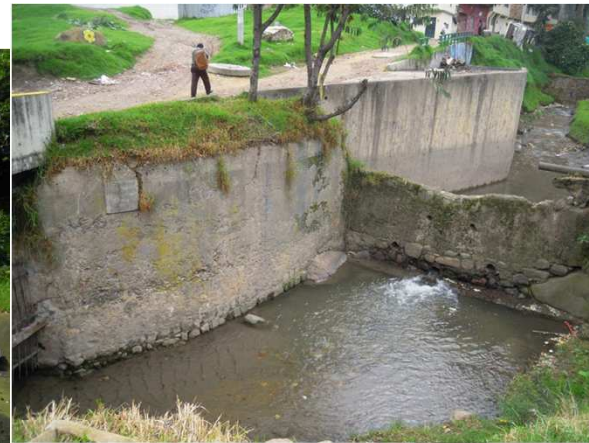
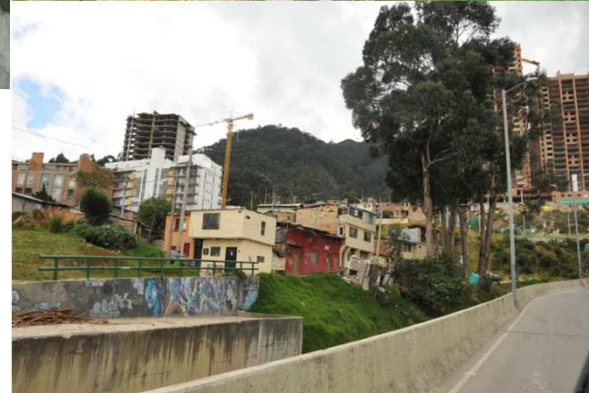
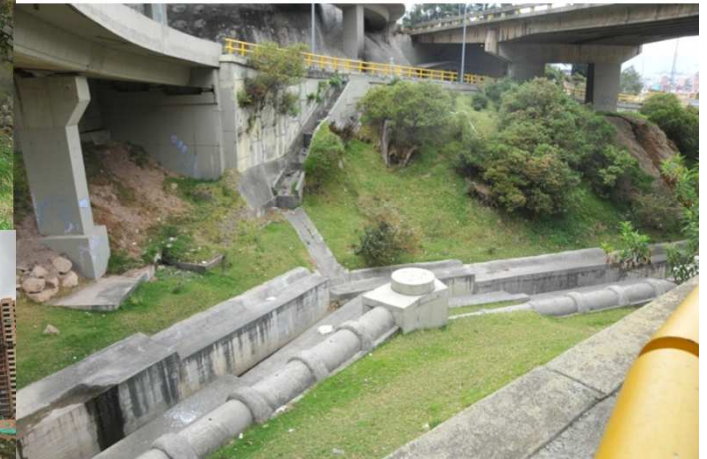
Zona 3

Estas 3 zonas presentan diferentes matices. La tercera zona atraviesa el área urbana y el cuerpo de agua está totalmente intervenido y canalizado.

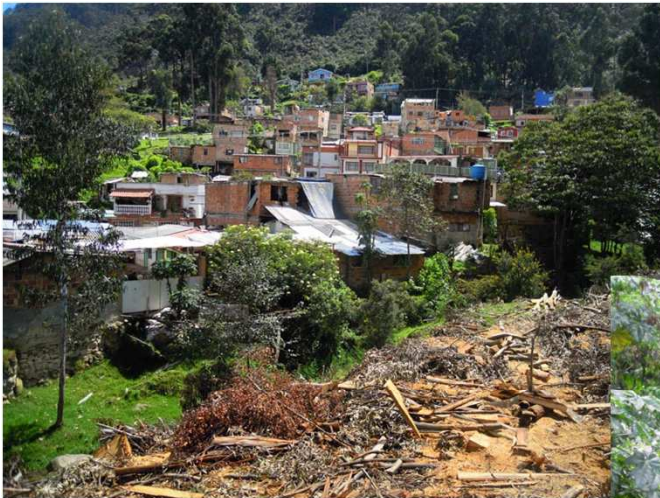
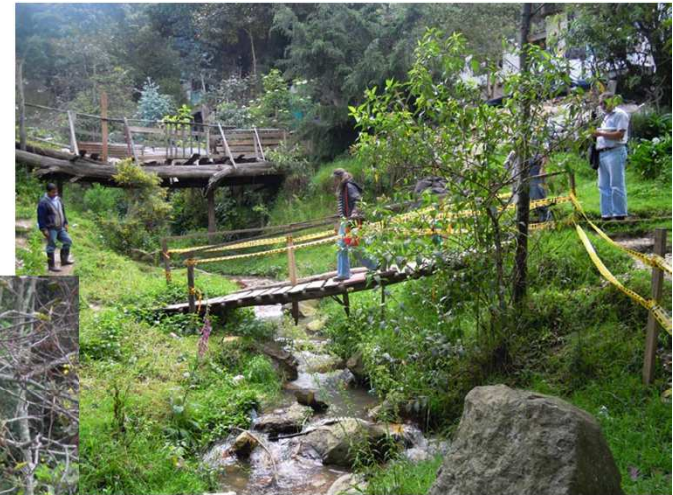
Zona 2

En algunos puntos de su recorrido la ronda se pierde por la ocupación ilegal de esta. La quebrada en este tramo aun conserva algunas de sus características naturales, y muestra inmensas posibilidades para el aprovechamiento de actividades asociadas a su aprovechamiento como recurso ambiental para la contemplación, la lúdica el senderismo. Esta zona tiene un gran potencial para la restauración ecológica.

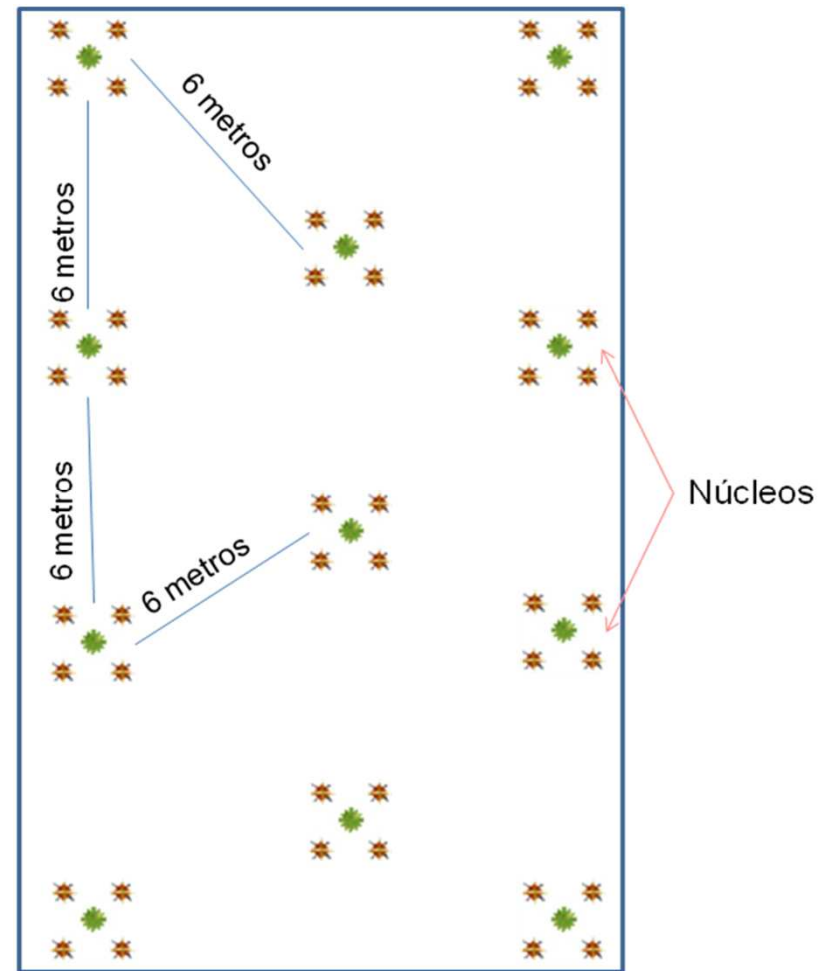
Distribución de los núcleos de Anderson en el terreno.

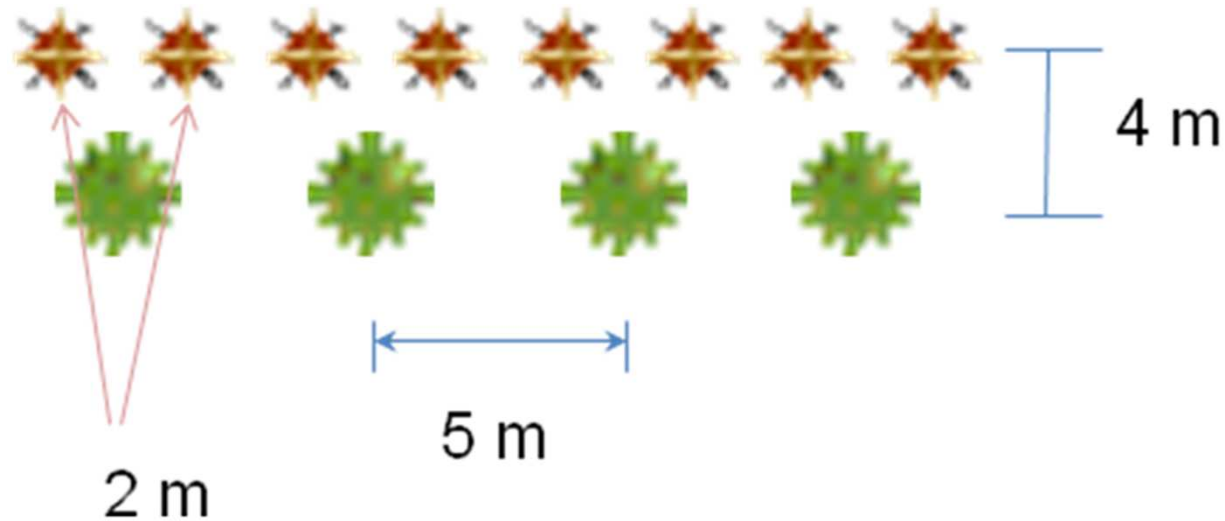
Líneas de árboles para conformación de sombrillas o cortinas que mitiguen impactos visuales

Para estos casos la el patrón de plantación debe ser al tres bolillo y con dos estratos: medio y alto, los que deben conformar dos surcos, la distancia de plantación depende de las especies a utilizar, pero es recomendable que los árboles estén distanciados 5 metros y los arbustos o arbolitos 2 metros.

El esquema de plantación es el siguiente:
